### **PROVISION E INSTALACION DE LINEAS DE VIDA**

## **PUERTOS / RELEVAMIENTO DE CUBIERTAS DE ACCESOS Y DE CLUB HOUSES**

### **LINEAS DE VIDA / SISTEMA ANTI CAIDAS**

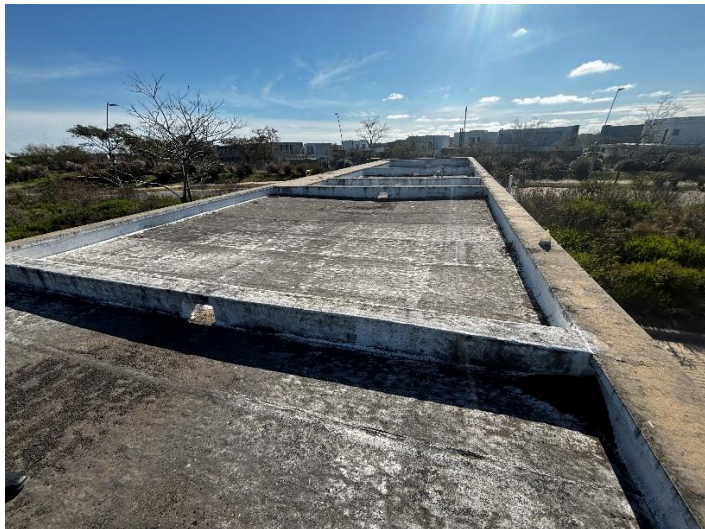
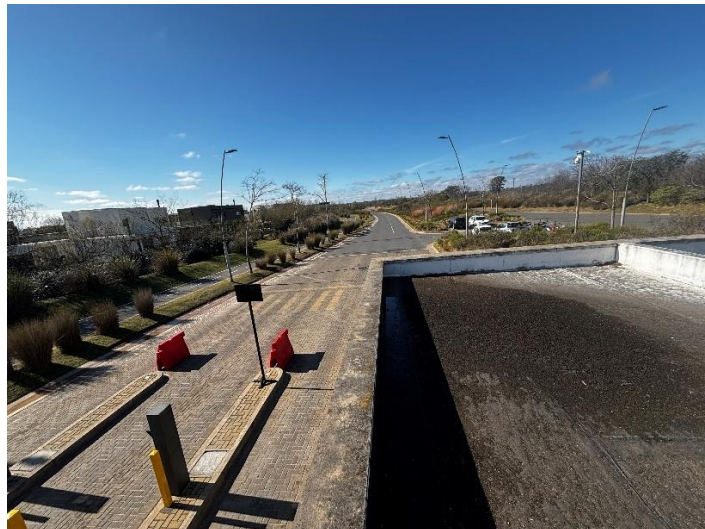
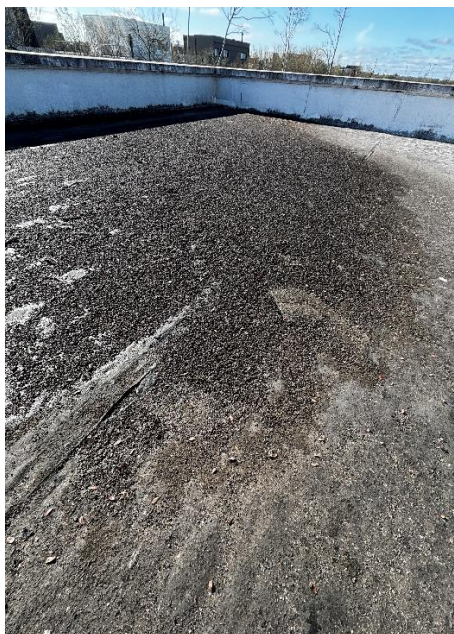
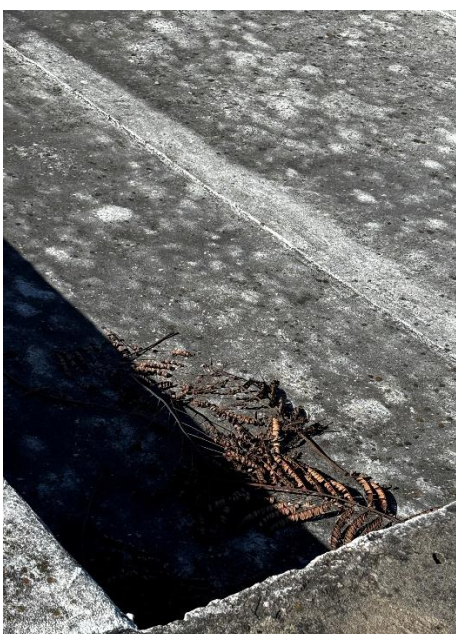
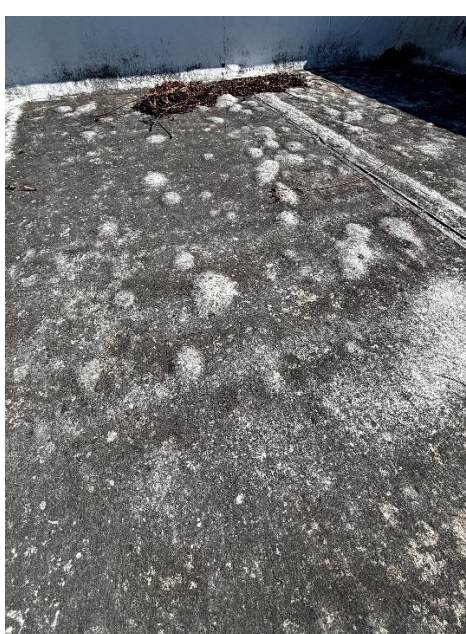
IMÁGENES DE LA CUBIERTA DE ACCESO AV. DE LOS LAGOS:

- . Cubierta de hormigón armado.
- . Mal estado general de las superficies y de las membranas en rollo.
- . Membrana anpollada, levantada y muy gastada.
- . Tierra acumulada y vegetación suelta sobre la cubierta.
- . Agua superficial estancada por tierra.
- . Presencia de caños de ventilaciones sobre la superficie.

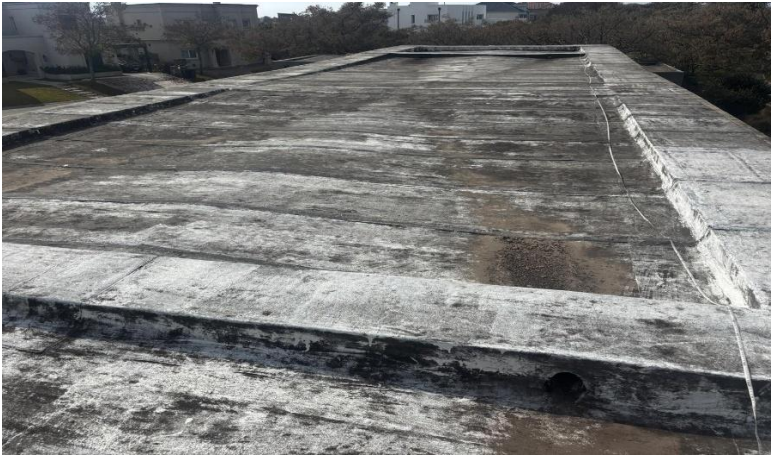
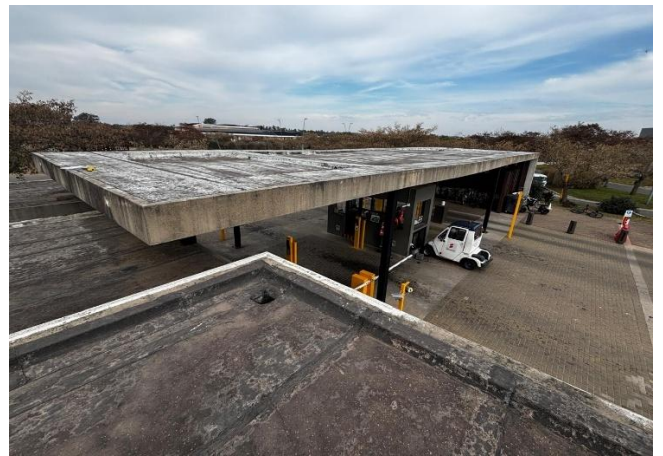
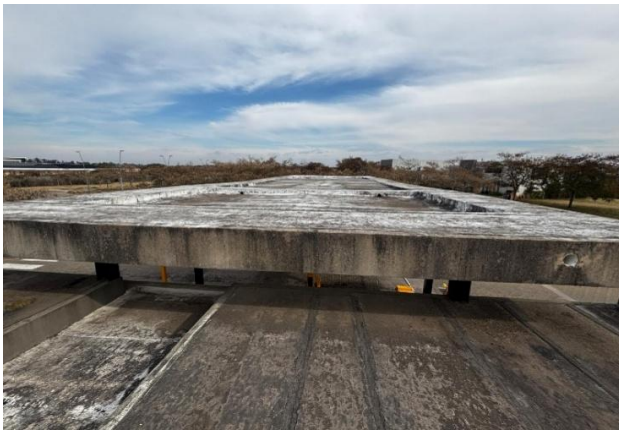
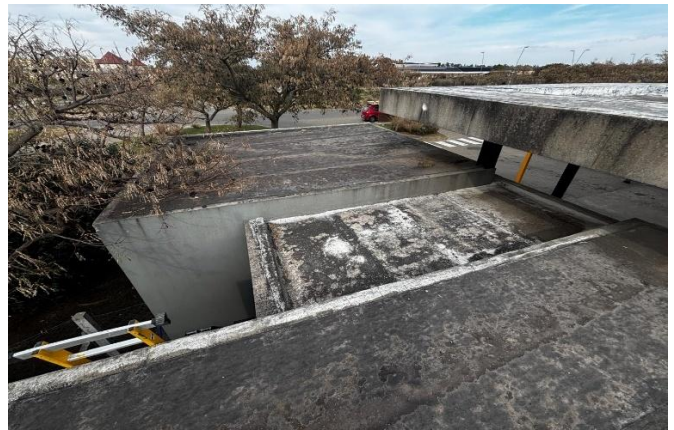
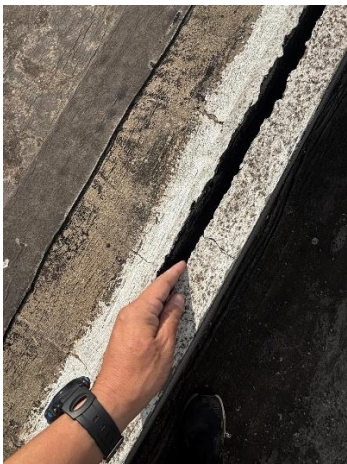
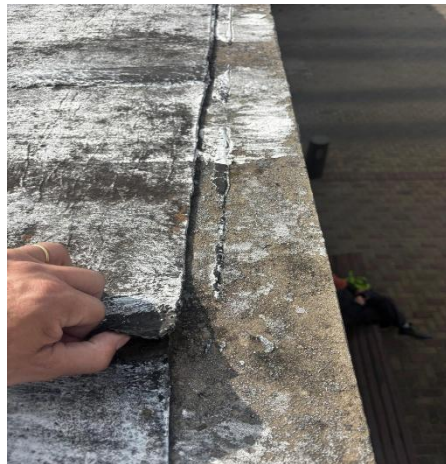
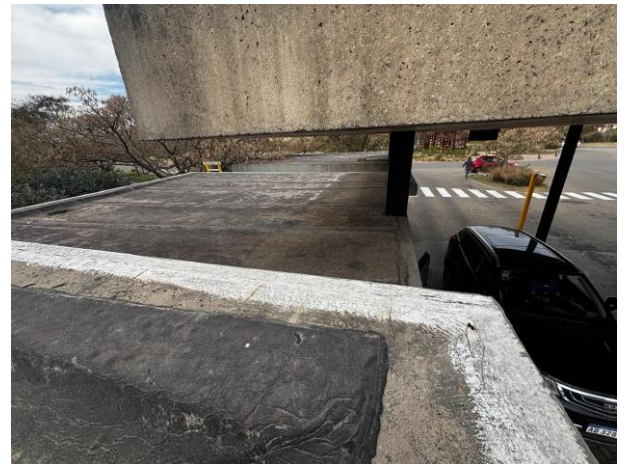
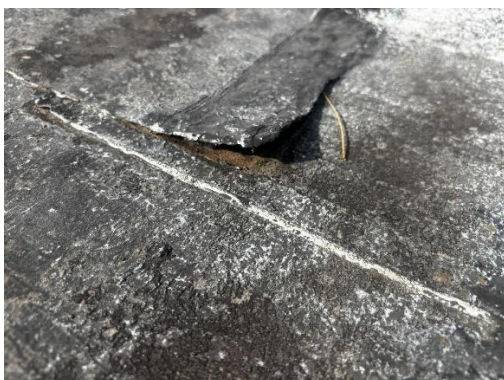
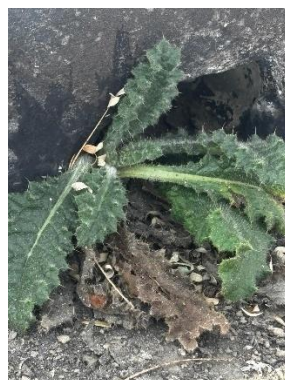
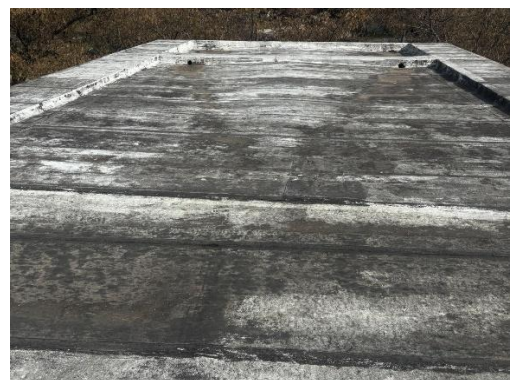
IMÁGENES DE LA CUBIERTA DE VISTAS

- . Cubierta de hormigón armado.
- . Mal estado general de las superficies y de las membranas en rollo.
- . Membrana levantada y muy gastada. Faltan rejillas. Pluviales tapados.
- . Tierra acumulada y vegetación sobre la cubierta y pluviales.
- . Grietas importantes sobre CT.

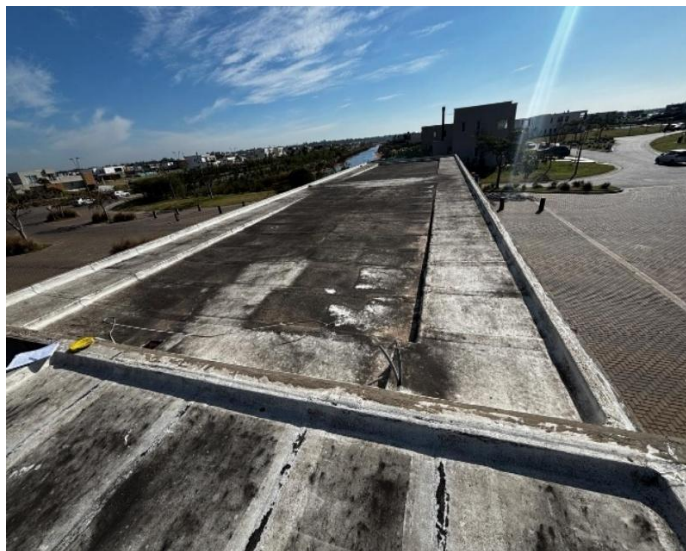
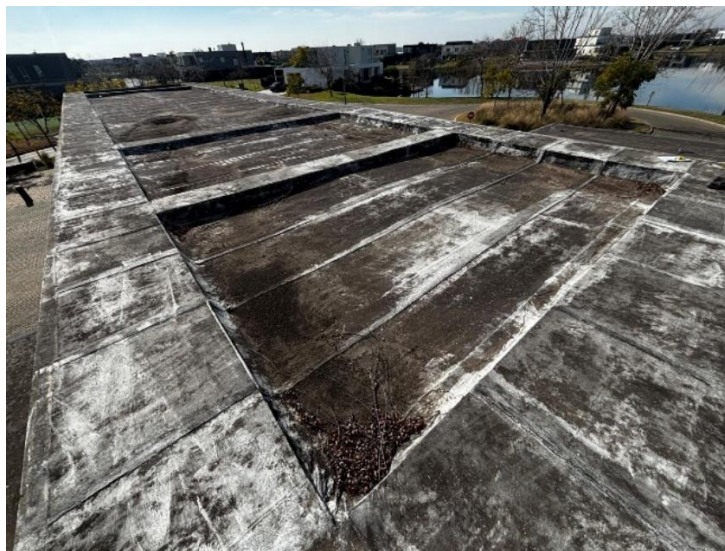
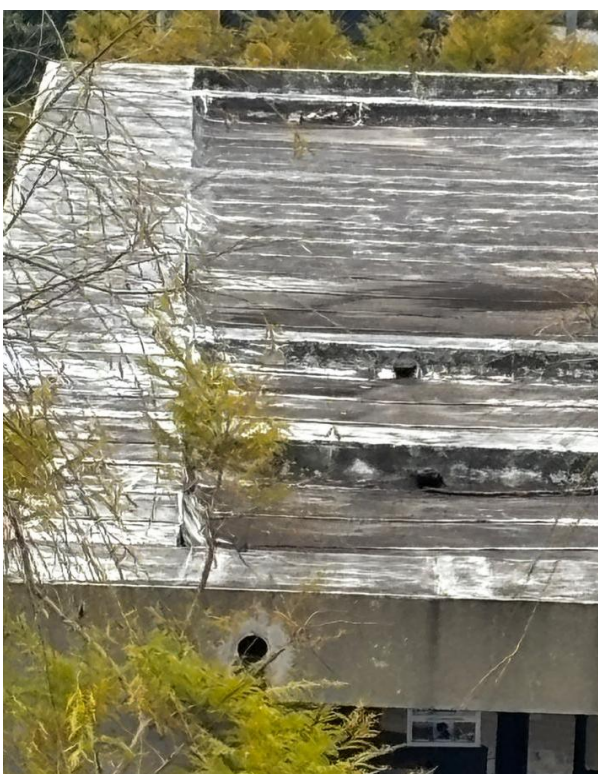
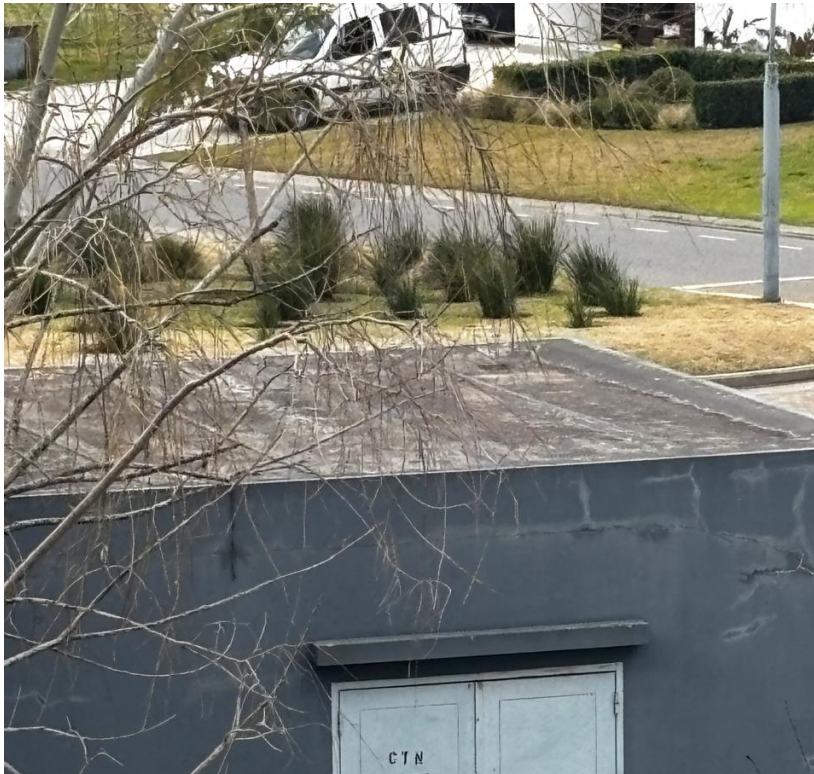
## IMÁGENES DE LA CUBIERTA DE MARINAS

- . Cubierta de hormigón armado.
- . Mal estado general de las superficies y de las membranas en rollo.
- . Membrana anpollada, levantada y muy gastada. Faltan rejillas.
- . Tierra acumulada y vegetación sobre la cubierta y pluviales.
- . Salida de caños de ventilación y otros elementos.

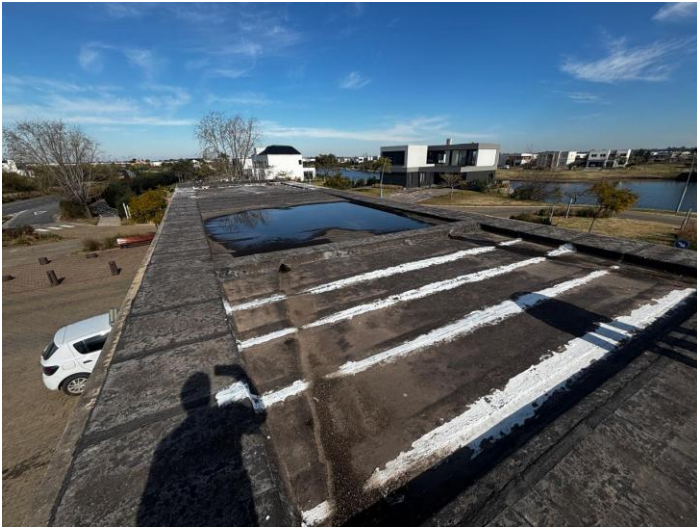
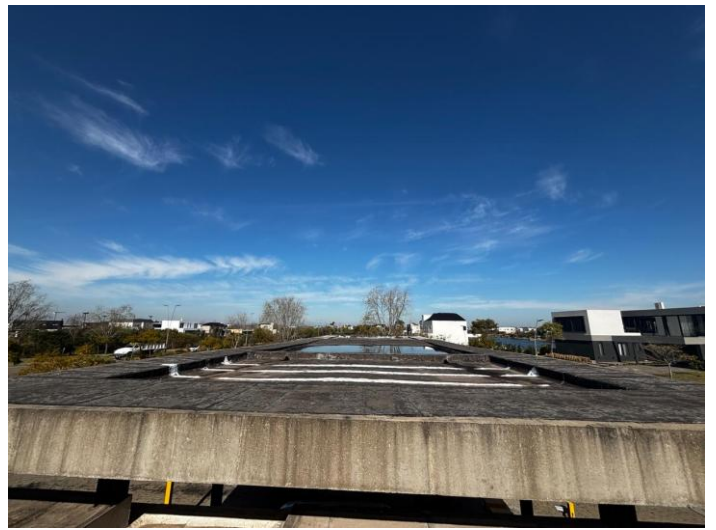
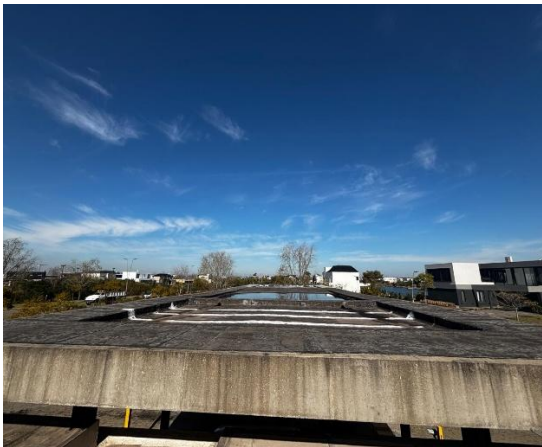
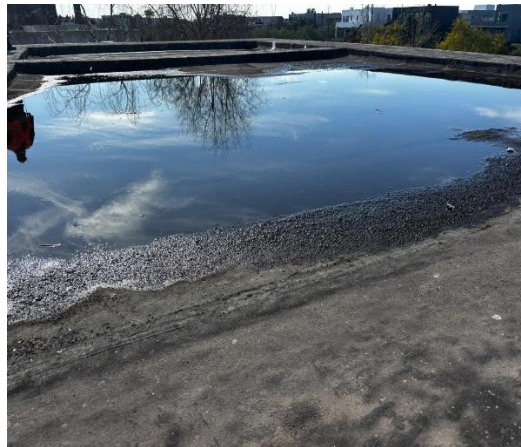
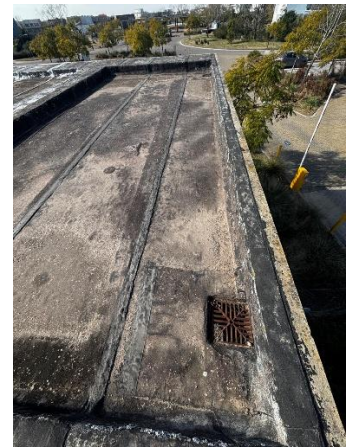
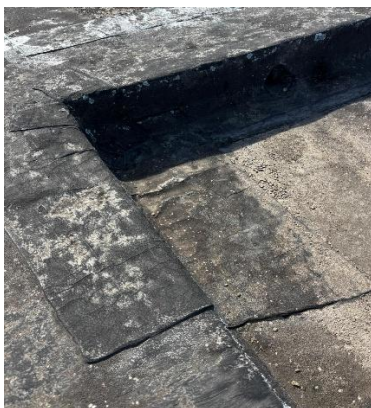
## IMÁGENES DE LA CUBIERTA DE CEIBOS

- . Cubierta de hormigón armado.
- . Mal estado general de las superficies y de las membranas en rollo.
- . Membrana, levantada, sueltas y muy gastada. Faltan rejillas.
- . Gran cantidad de agua acumulada y estancada sobre la cubierta.
- . Grietas sobre muros de la CT.

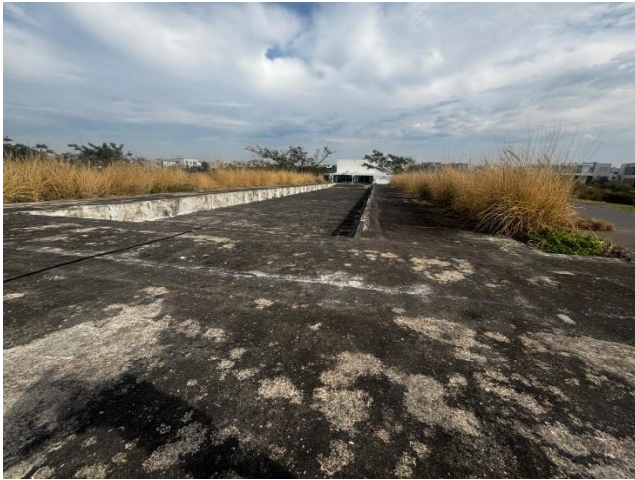
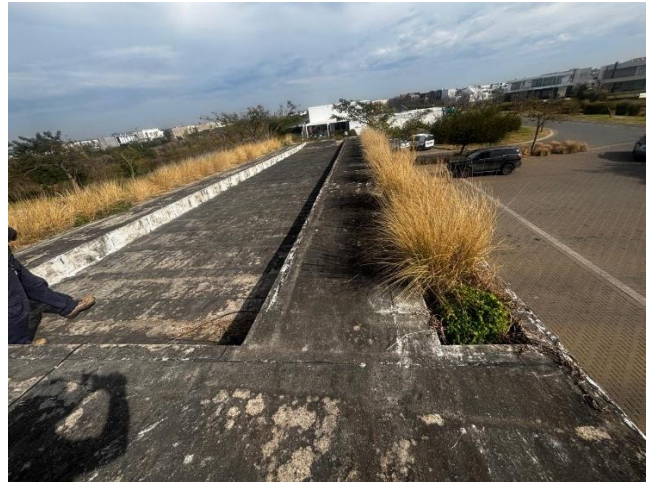
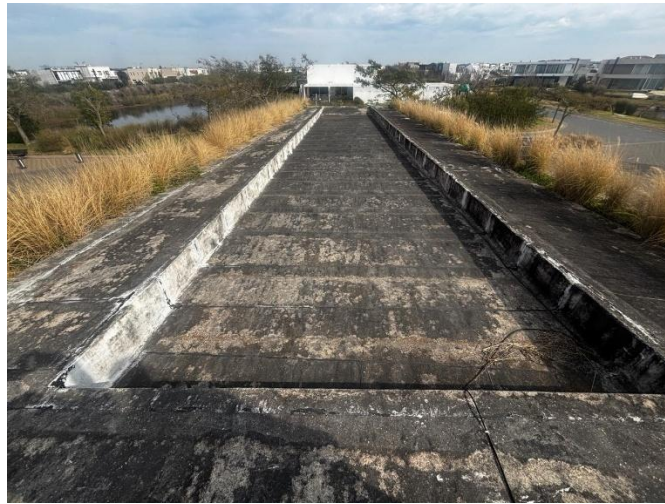
## IMÁGENES DE LA CUBIERTA DE MUELLES

- . Cubierta de hormigón armado inclinada. Canteros en la losa.
- . Mal estado general de las superficies y de las membranas en rollo.
- . Membrana abierta, levantada y gastada. Faltan rejillas. Antena instalada.
- . Embudos y desagües tapados con vegetación. Pases horizontales tapados.

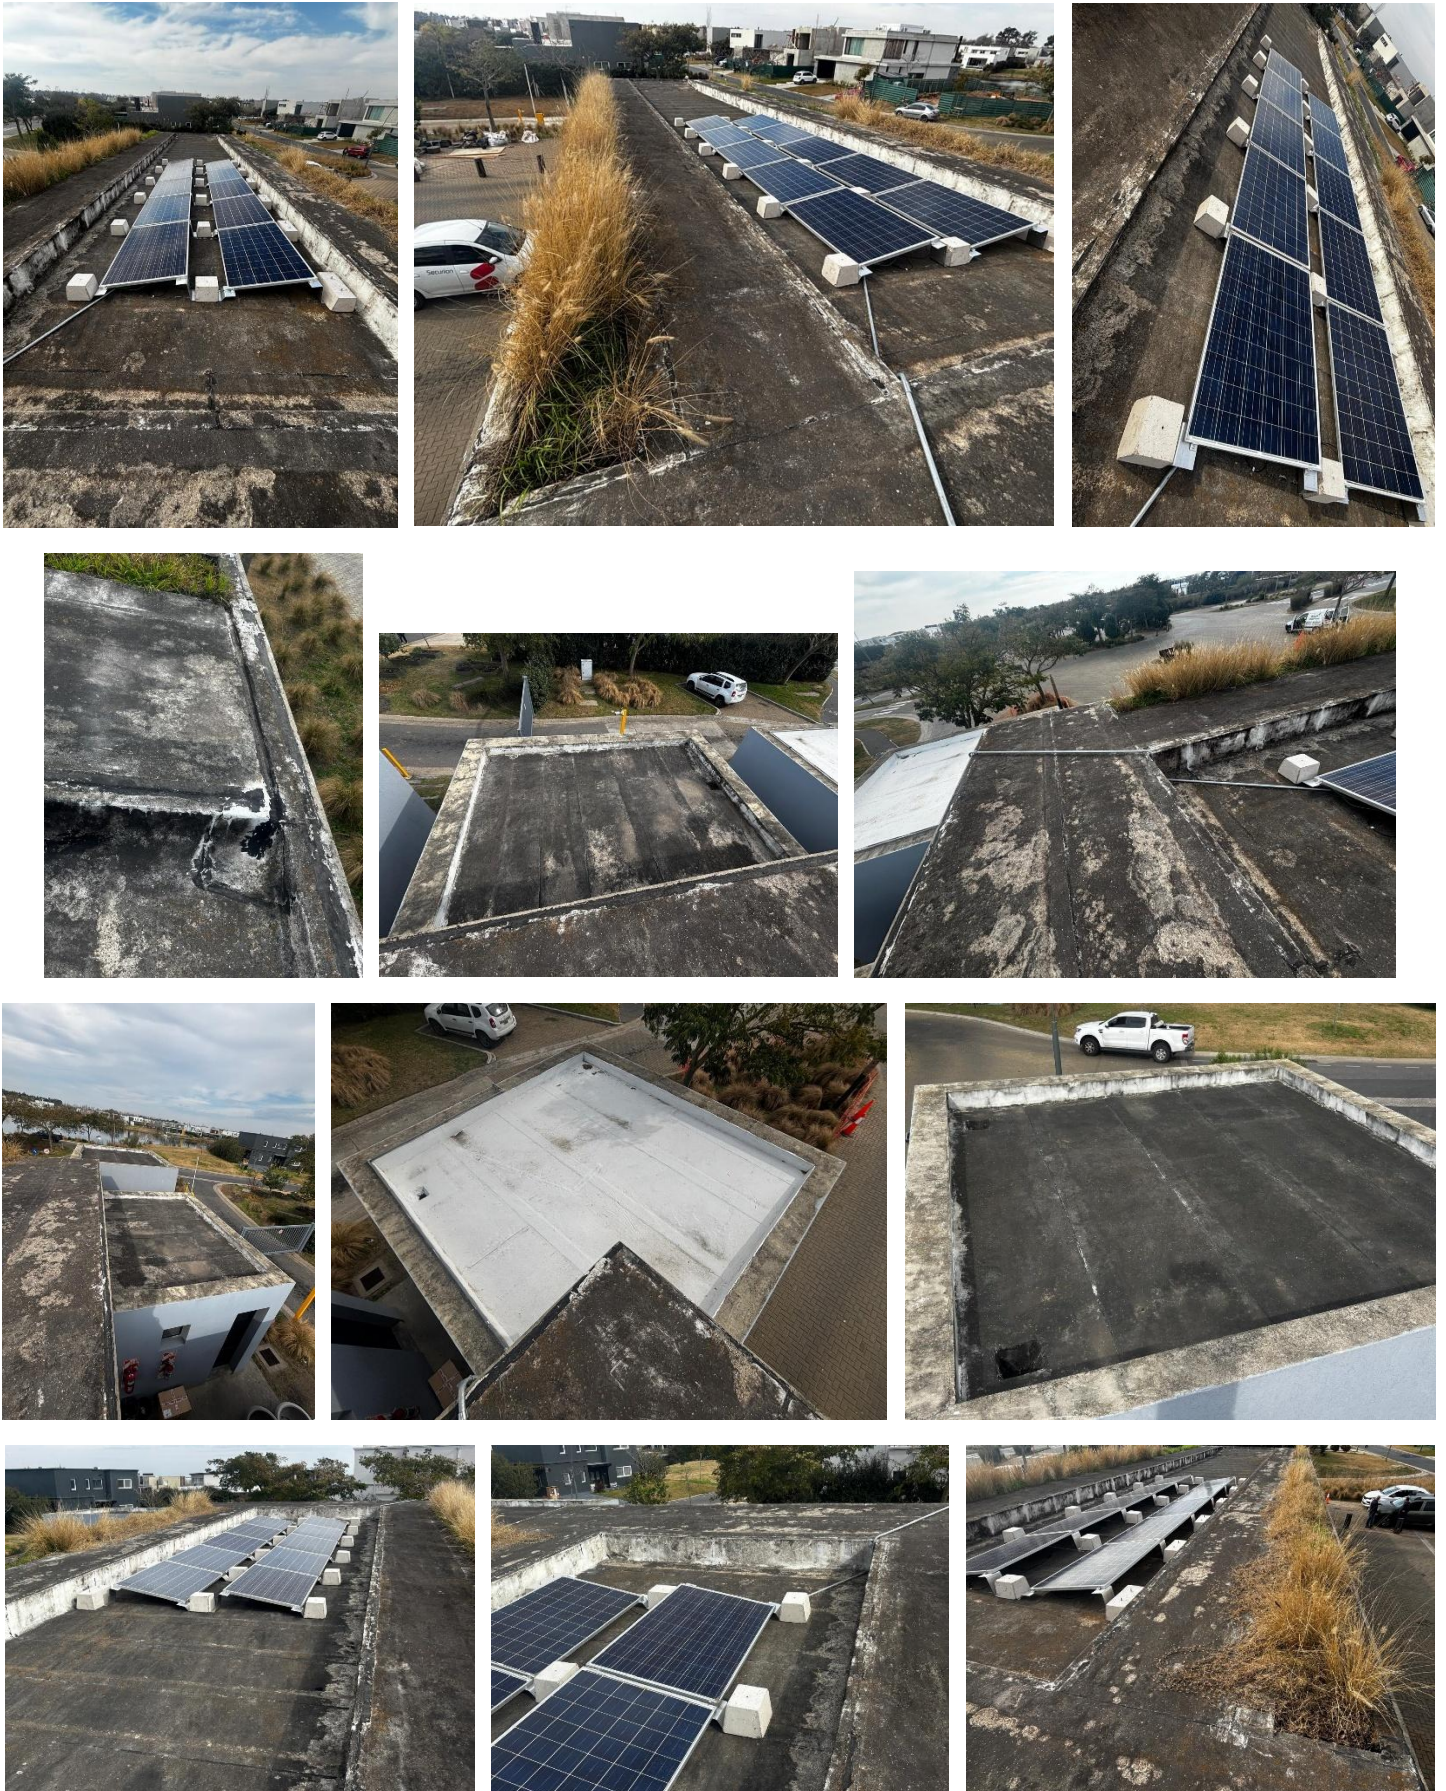
IMÁGENES DE LA CUBIERTA DE ACACIAS

- . Cubierta de hormigón armado. Canteros en losa. Paneles solares instalados sobre la parte central de la cubierta. Cañería de paneles sobre cubierta.
- . Mal estado general de las superficies y de las membranas en rollo.
- . Membrana levantada y muy gastada. Faltan rejillas.
- . Losa de oficina del encargado de barrio con membrana líquida aplicada.

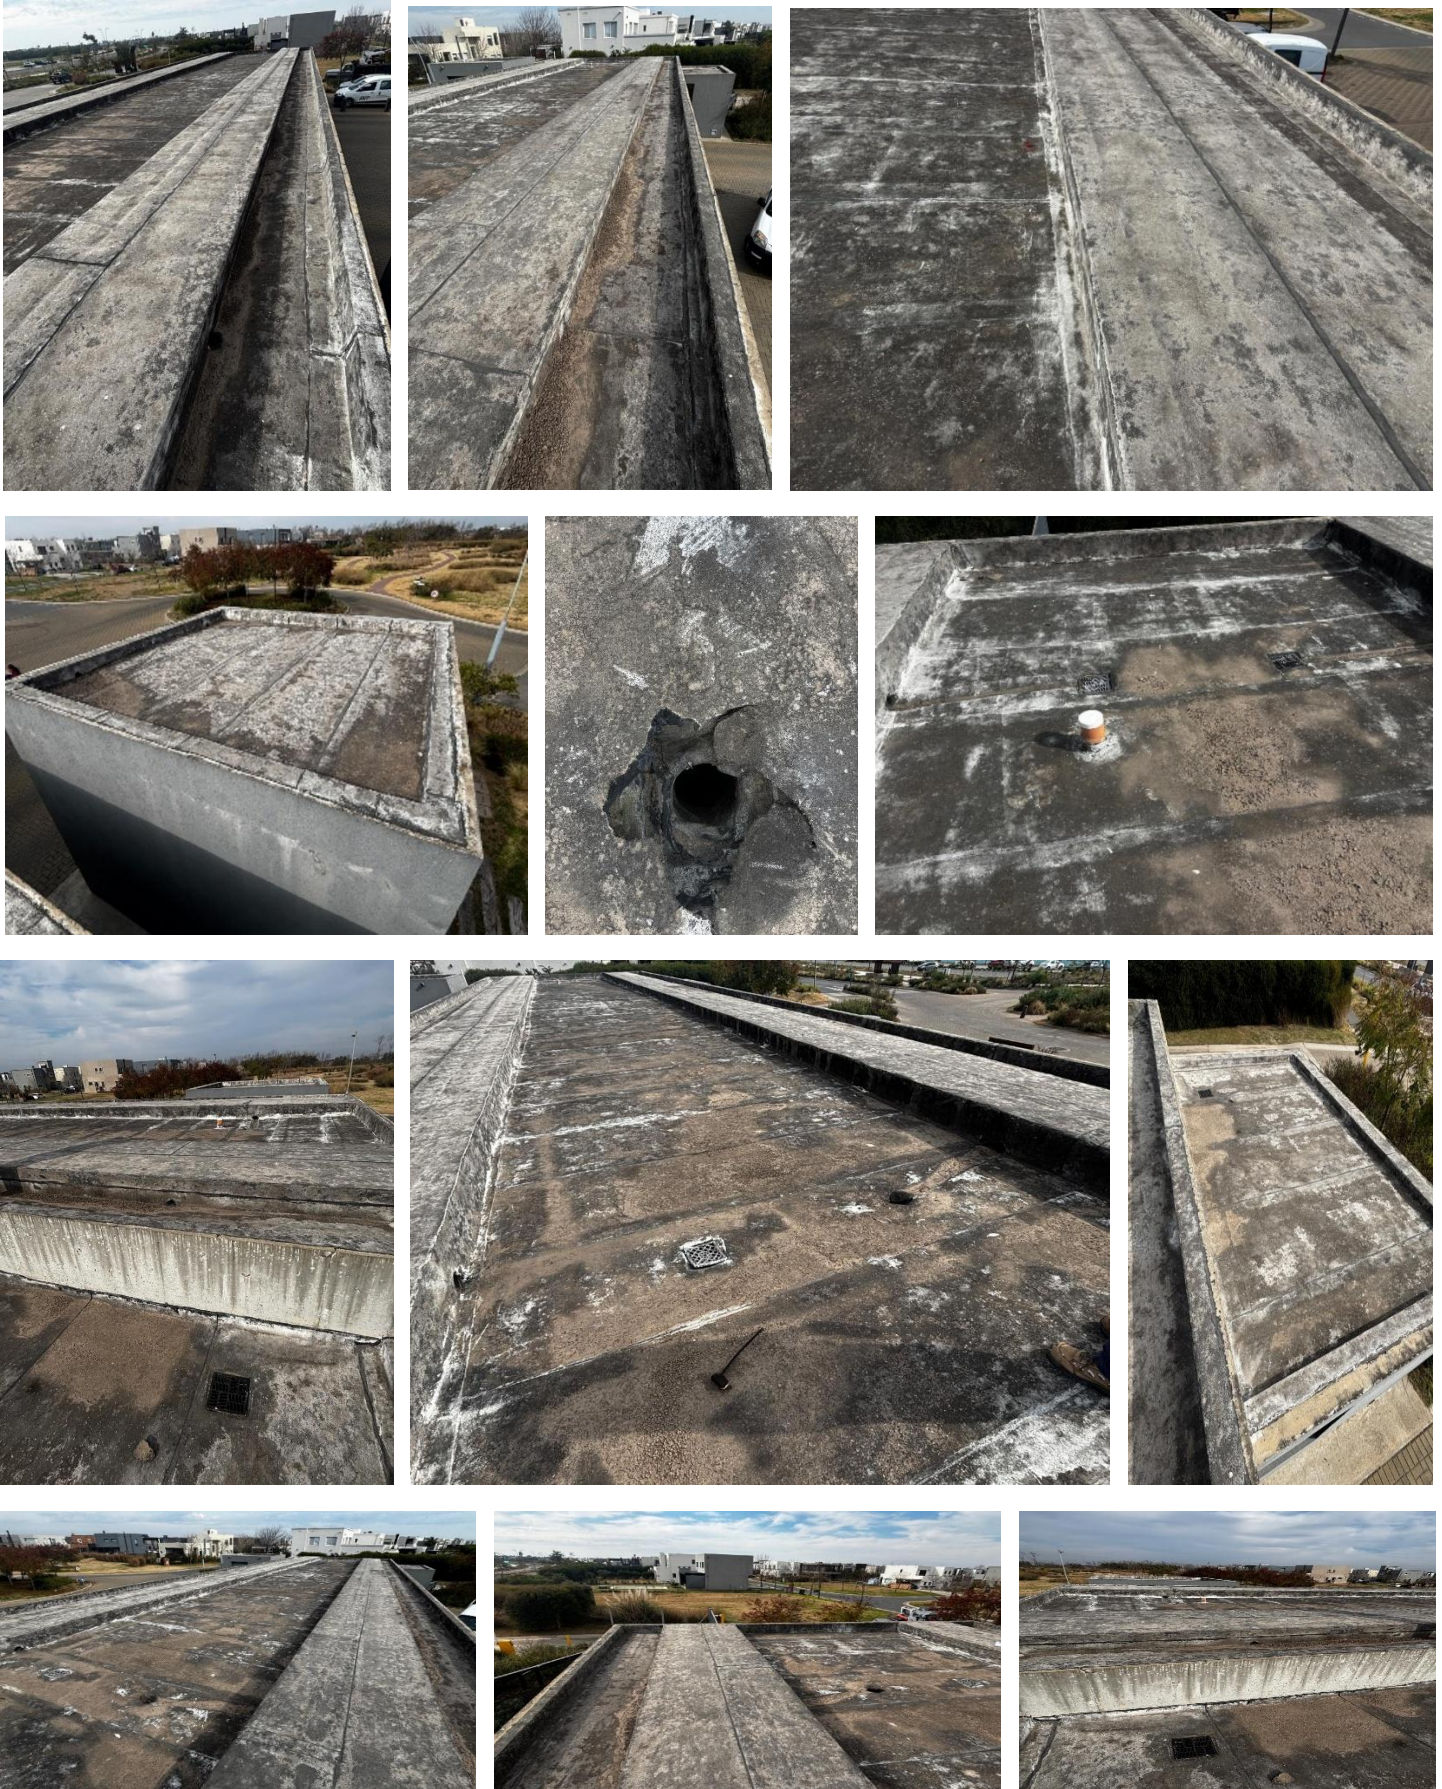
## IMÁGENES DE LA CUBIERTA DE ARAUCARIAS

- . Cubierta de hormigón armado. Canteros en losa sin vegetación.
- . Mal estado general de las superficies y de las membranas en rollo.
- . Membrana muy gastada y mal estado de solapes. Membranas sobre embudos rotas. Faltan rejillas.

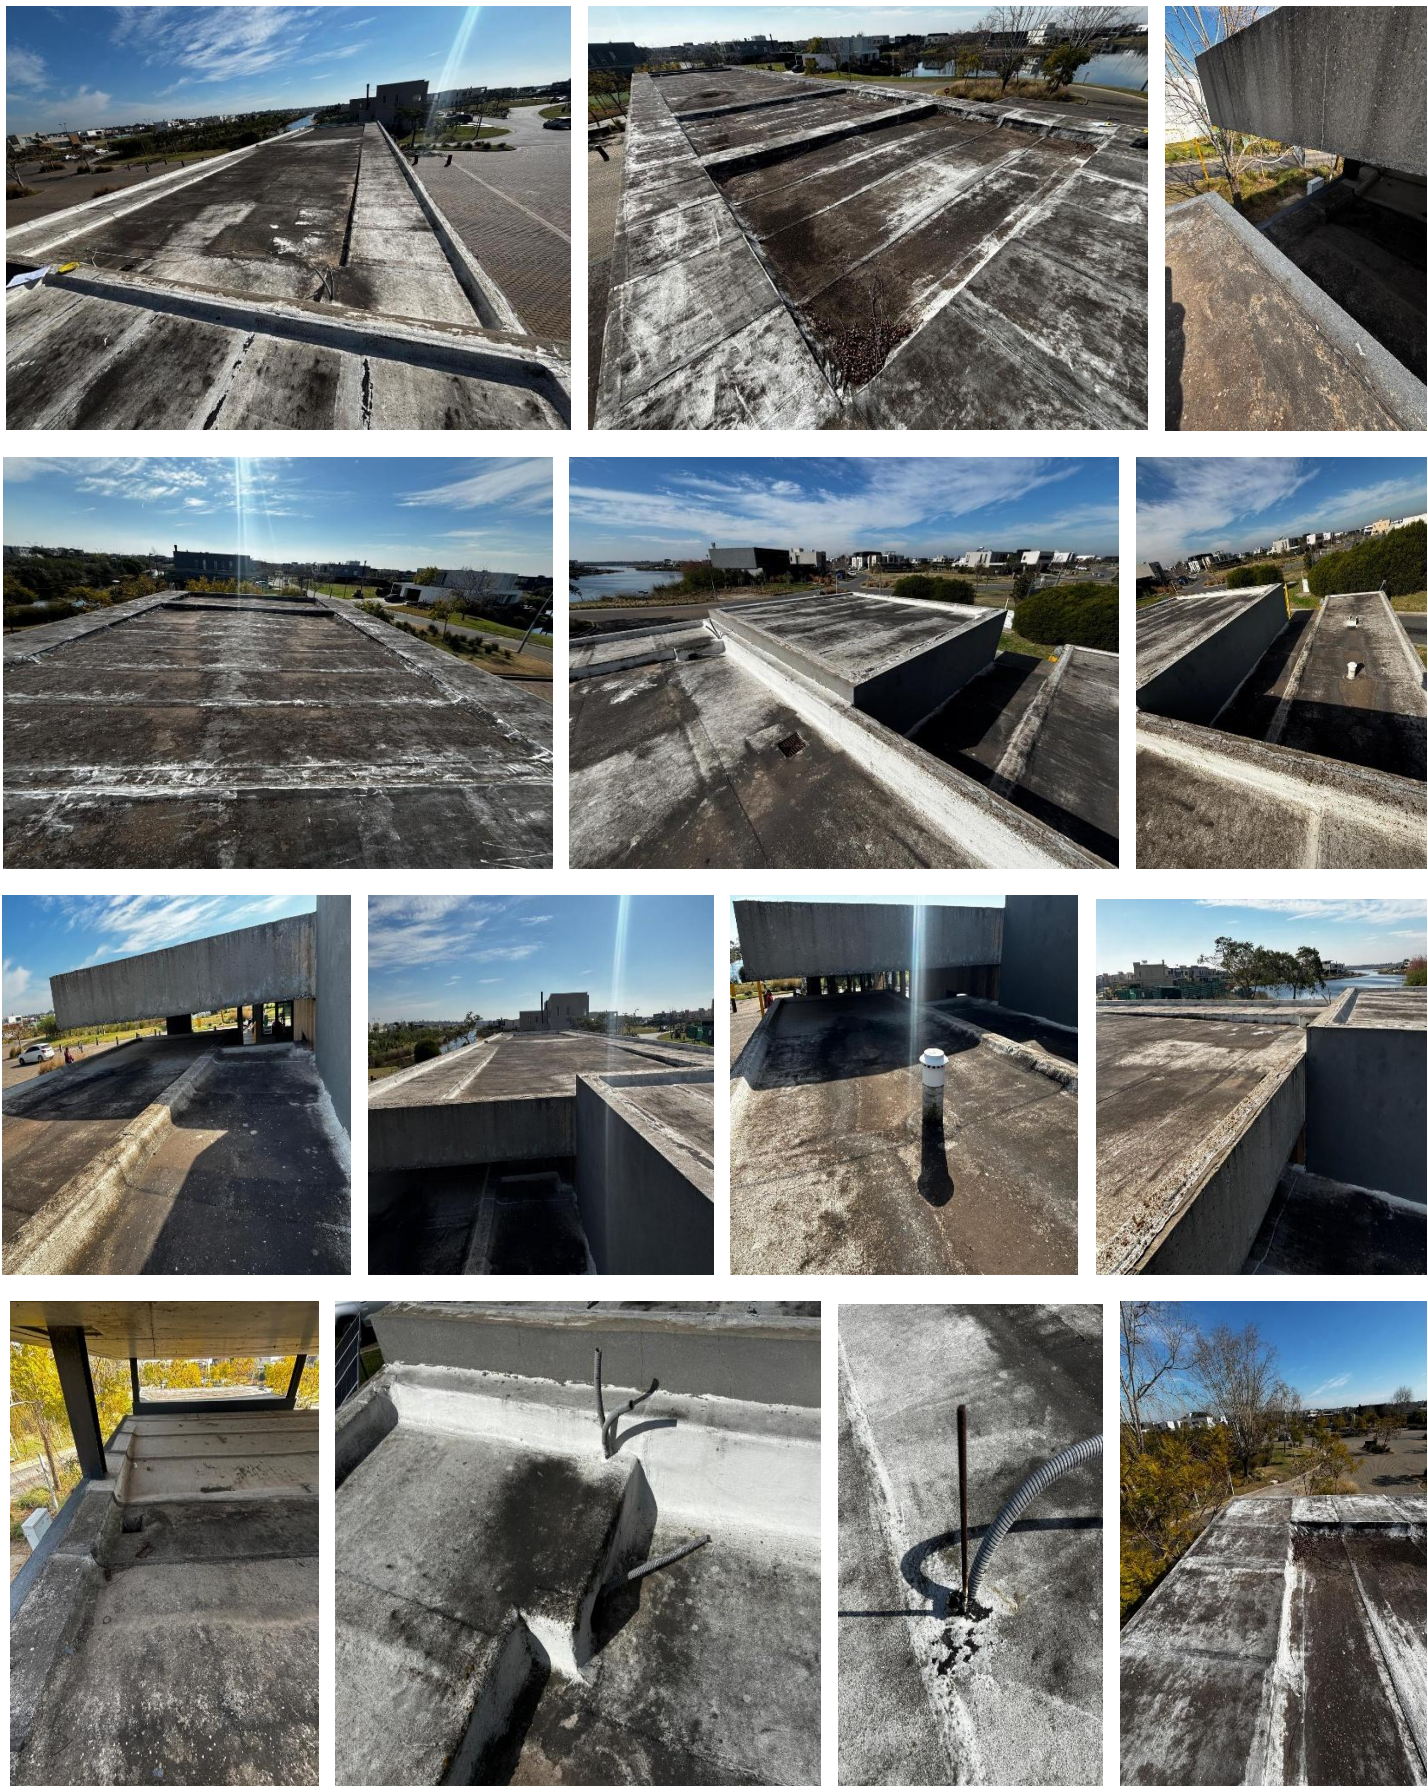
## IMÁGENES DE LA CUBIERTA DE COSTAS

- . Cubierta de hormigón armado.
- . Mal estado general de las superficies y de las membranas en rollo.
- . Membrana muy gastada. Faltan rejillas.
- . Salida de caño de ventilación, caño corrugado y otros elementos.

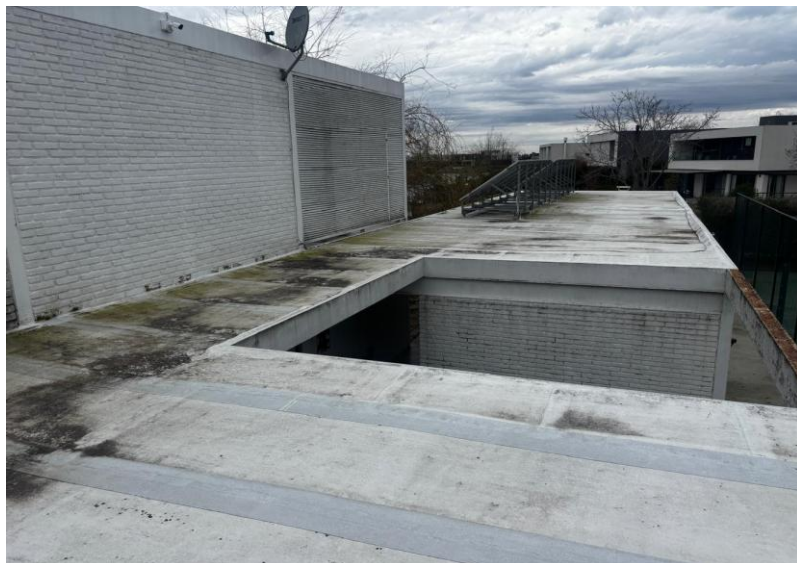
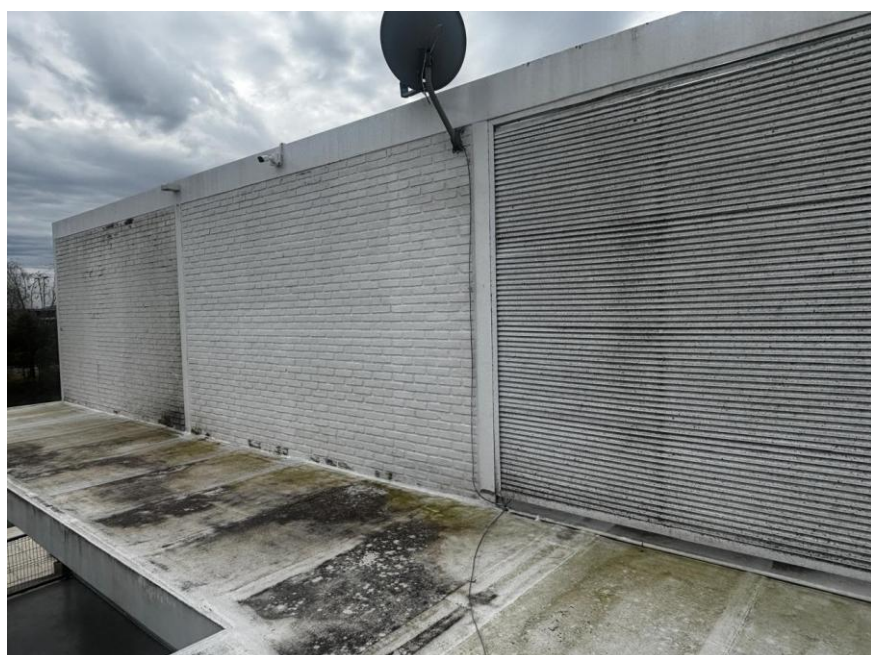
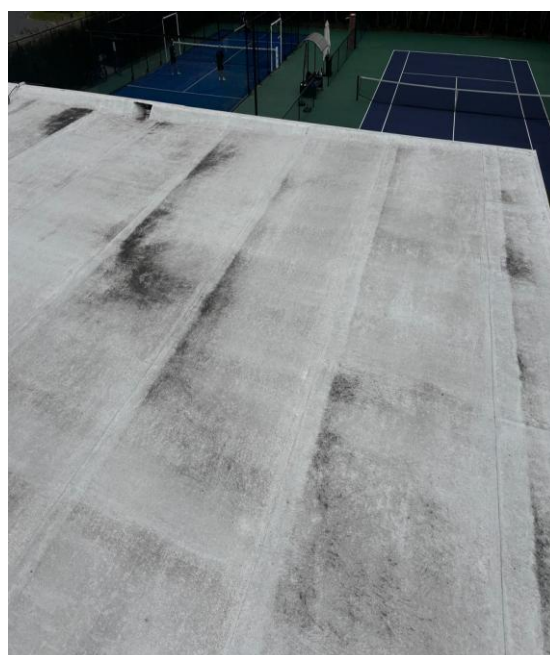
IMÁGENES DEL CLUB HOUSE DE MARINAS

- . Cubierta de hormigón armado en dos niveles de altura.
- . Mal estado general de las superficies y de las membranas en rollo.
- . Membrana en mal estado, levantada en solas y gastada.
- . Tierra humedad acumulada en sectores. Sectores con agua.
- . Paneles solares instalados en cubierta inferior.

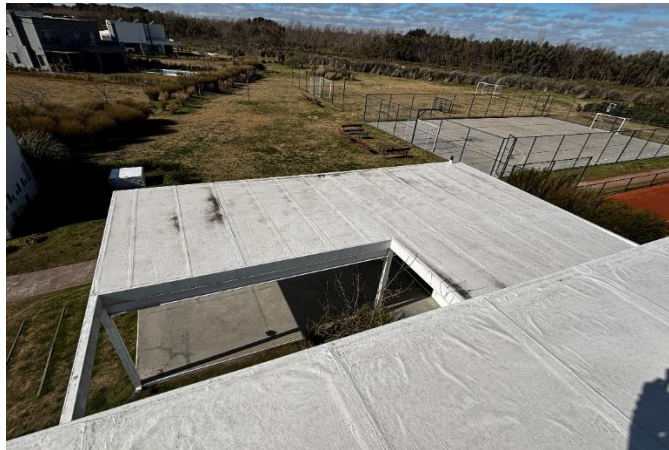
## IMÁGENES DEL CLUB HOUSE DE ACACIAS – ARAUCARIAS

- . Cubierta de hormigón armado en dos niveles de altura. Techo de chapa en semicubierto en sector parrilla.
- . Muy mal estado general de las superficies y de las membranas en rollo.
- . Membrana con mucha agua acumulada, levantada y muy gastada.

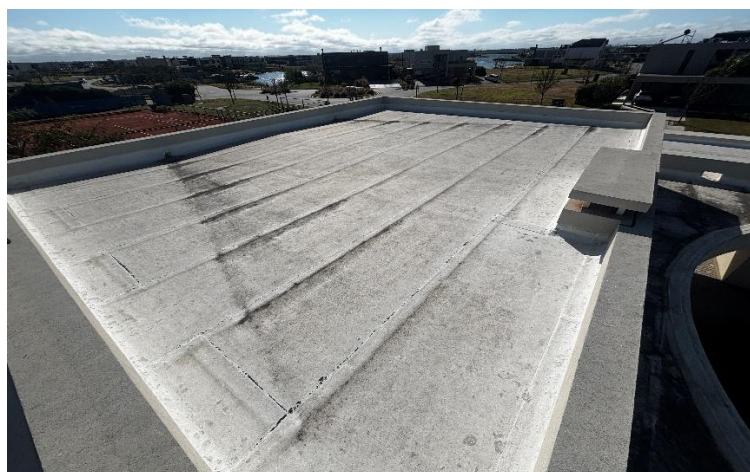
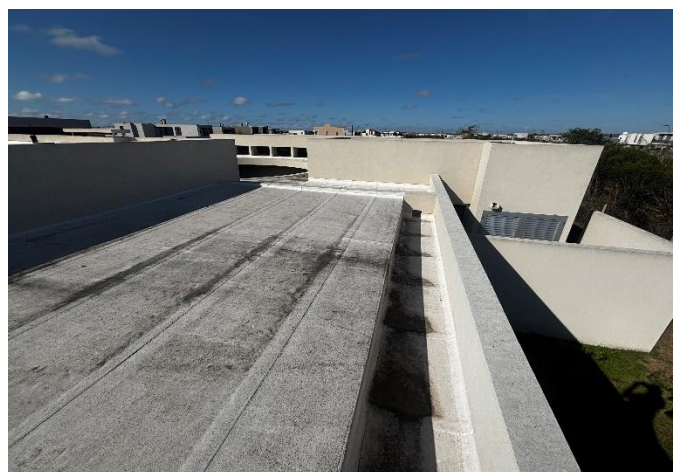
IMÁGENES DEL CLUB HOUSE DE COSTAS

- . Cubierta de hormigón armado en varios niveles de altura y en volúmenes.
- . Buen estado general de las superficies y de las membranas en rollo.
- . Membrana líquida pintada sobre superficie gastada.
- . Claraboyas rectangulares y rajadas vidriadas sobre baños en cubierta.
