### **PROVISION E INSTALACION DE LINEAS DE VIDA**

## **PUERTOS / RELEVAMIENTO DE CUBIERTAS DE ACCESOS Y DE CLUB HOUSES**

### **LINEAS DE VIDA / SISTEMA ANTI CAIDAS**

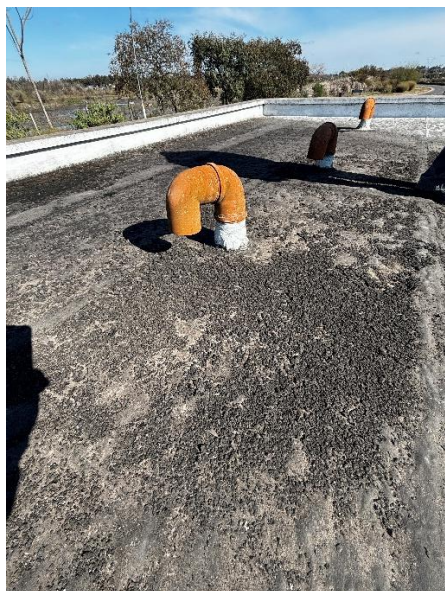
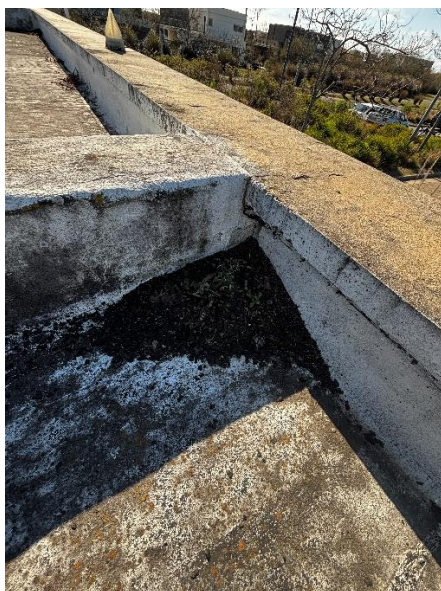
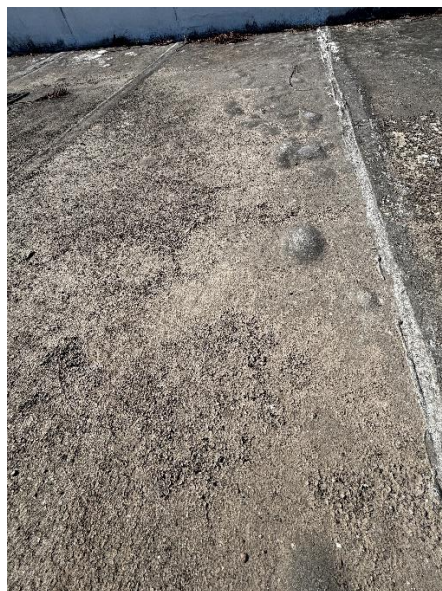
IMÁGENES DE LA CUBIERTA DE ACCESO AV. DE LOS LAGOS:

- . Cubierta de hormigón armado.
- . Mal estado general de las superficies y de las membranas en rollo.
- . Membrana anpollada, levantada y muy gastada.
- . Tierra acumulada y vegetación suelta sobre la cubierta.
- . Agua superficial estancada por tierra.
- . Presencia de caños de ventilaciones sobre la superficie.

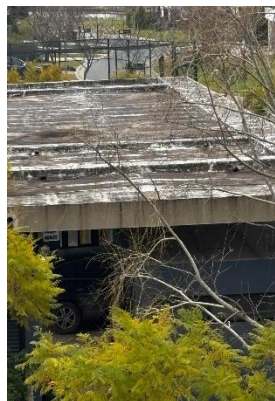
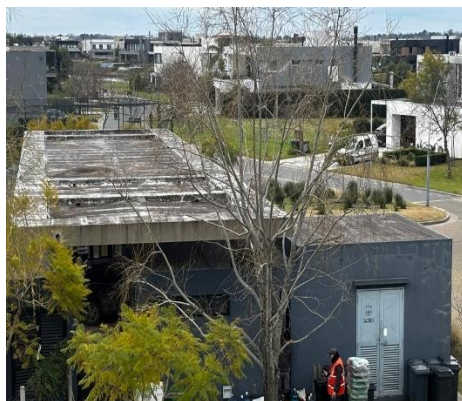
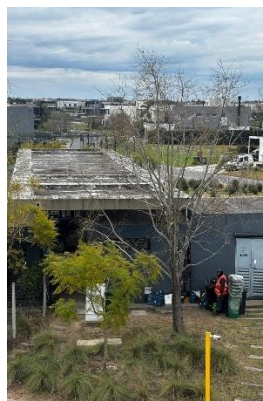
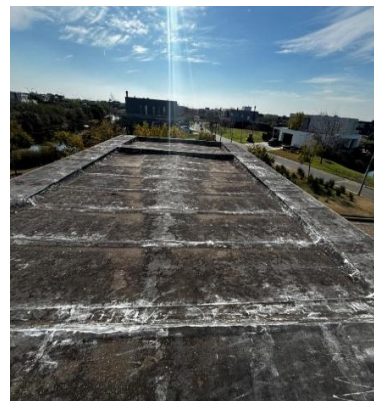
## IMÁGENES DE LA CUBIERTA DE MARINAS

- . Cubierta de hormigón armado.
- . Mal estado general de las superficies y de las membranas en rollo.
- . Membrana anpollada, levantada y muy gastada. Faltan rejillas.
- . Tierra acumulada y vegetación sobre la cubierta y pluviales.
- . Salida de caños de ventilación y otros elementos.

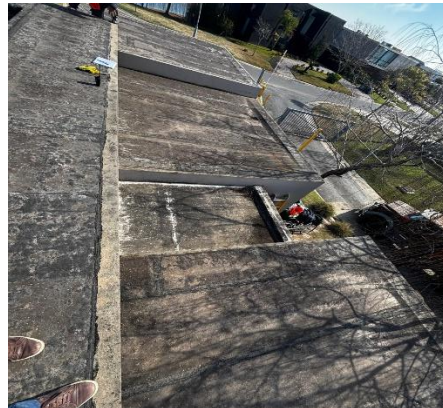
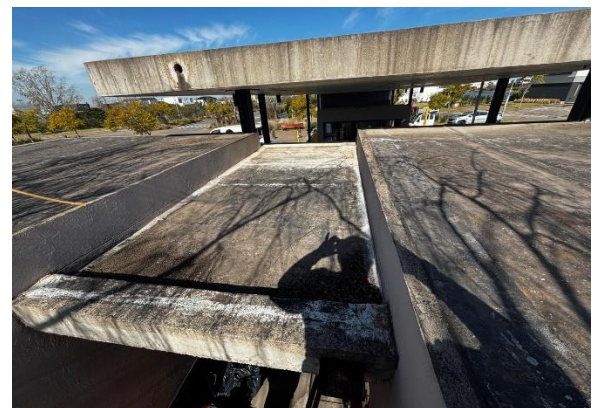
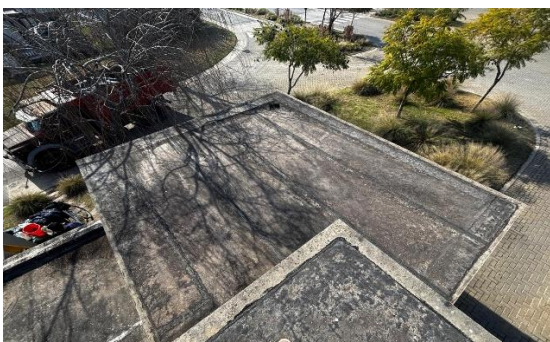
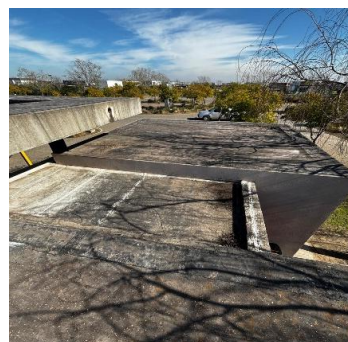
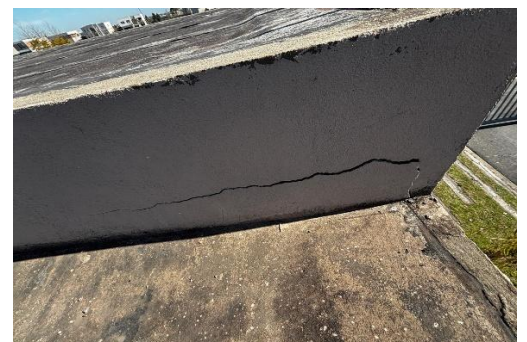
## IMÁGENES DE LA CUBIERTA DE CEIBOS

- . Cubierta de hormigón armado.
- . Mal estado general de las superficies y de las membranas en rollo.
- . Membrana, levantada, sueltas y muy gastada. Faltan rejillas.
- . Gran cantidad de agua acumulada y estancada sobre la cubierta.
- . Grietas sobre muros de la CT.

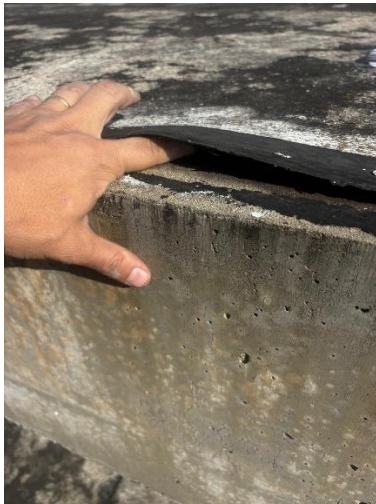
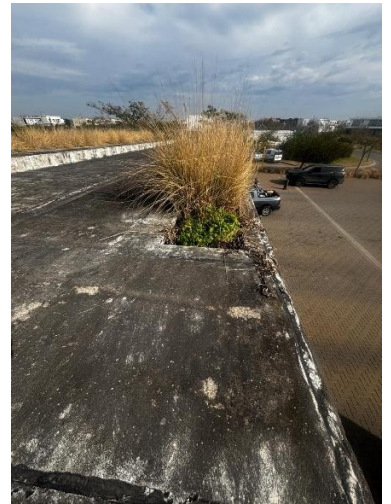
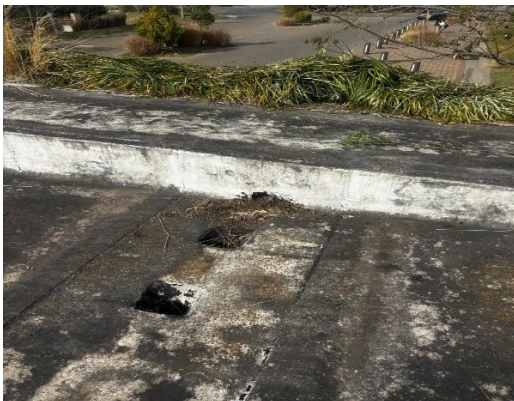
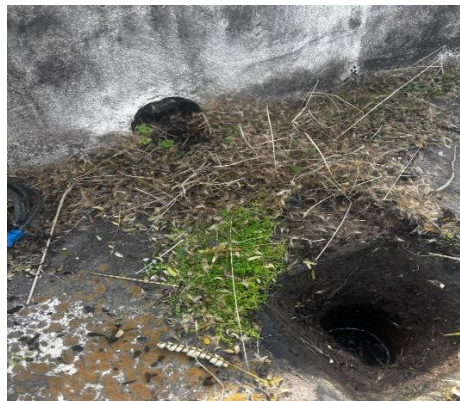
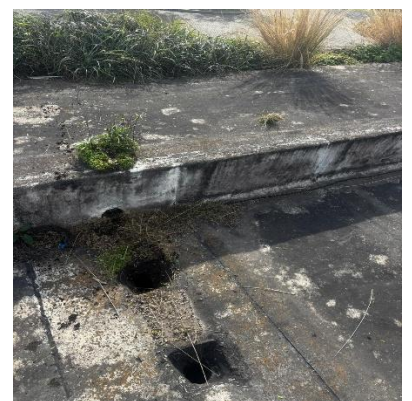
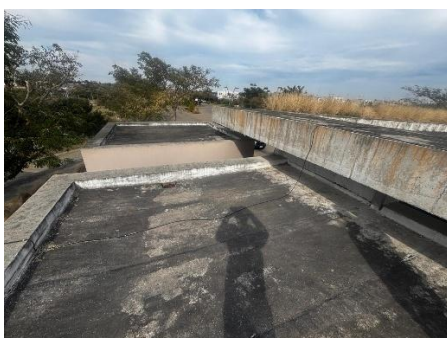
## IMÁGENES DE LA CUBIERTA DE MUELLES

- . Cubierta de hormigón armado inclinada. Canteros en la losa.
- . Mal estado general de las superficies y de las membranas en rollo.
- . Membrana abierta, levantada y gastada. Faltan rejillas. Antena instalada.
- . Embudos y desagües tapados con vegetación. Pases horizontales tapados.

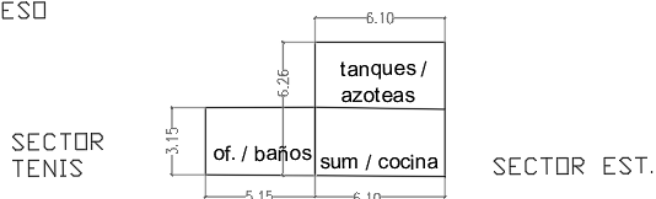
Planta de techos

- . Cubierta de hormigón armado en dos niveles de altura. Techo de chapa en semicubierto en sector parrilla.
- . Mal estado general de las superficies y de las membranas en rollo.
- . Membrana en mal estado, levantada y muy gastada.
- . Tierra humedad acumulada.

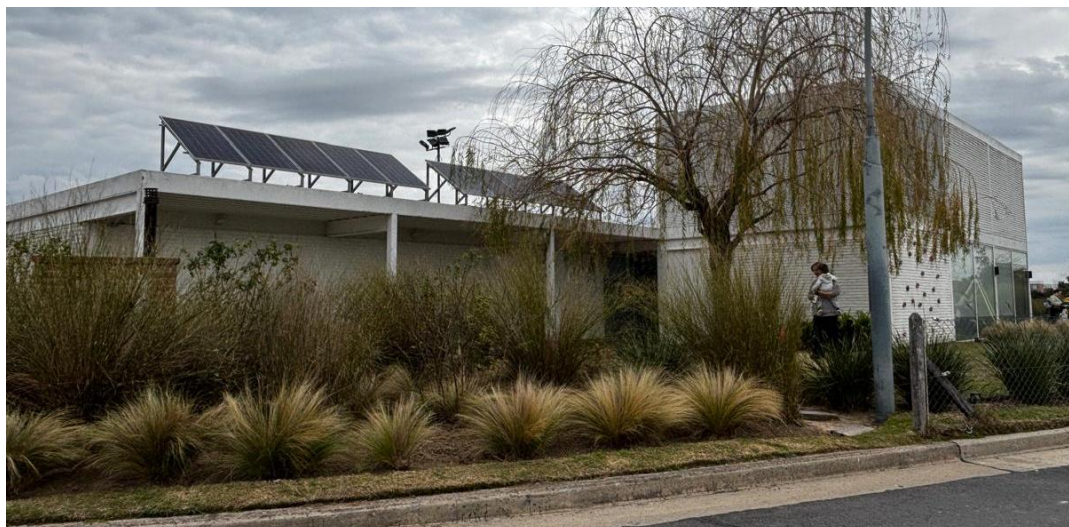
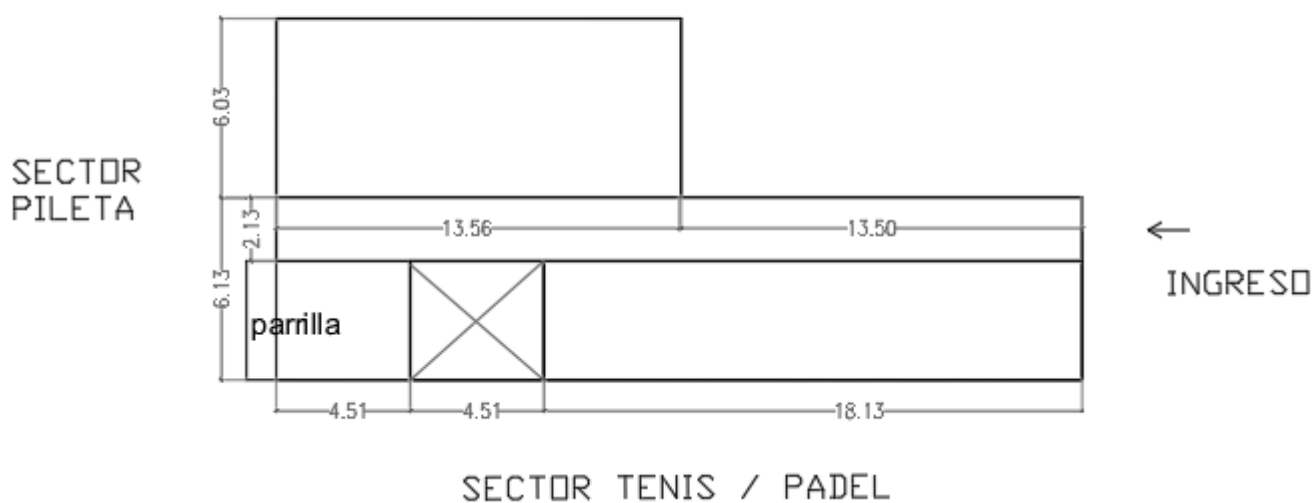
Planta de techos

- . Cubierta de hormigón armado en dos niveles de altura.
- . Mal estado general de las superficies y de las membranas en rollo.
- . Membrana en mal estado, levantada en solas y gastada.
- . Tierra humedad acumulada en sectores. Sectores con agua.
- . Paneles solares instalados en cubierta inferior.

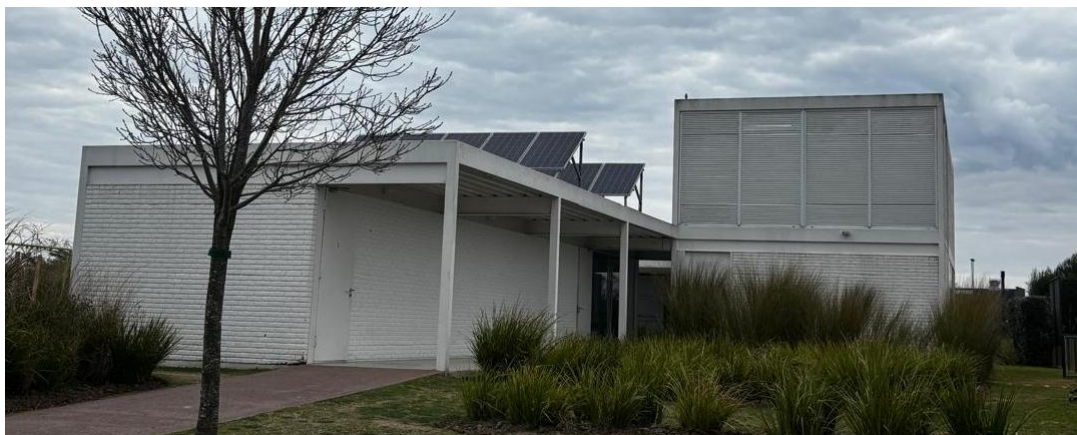
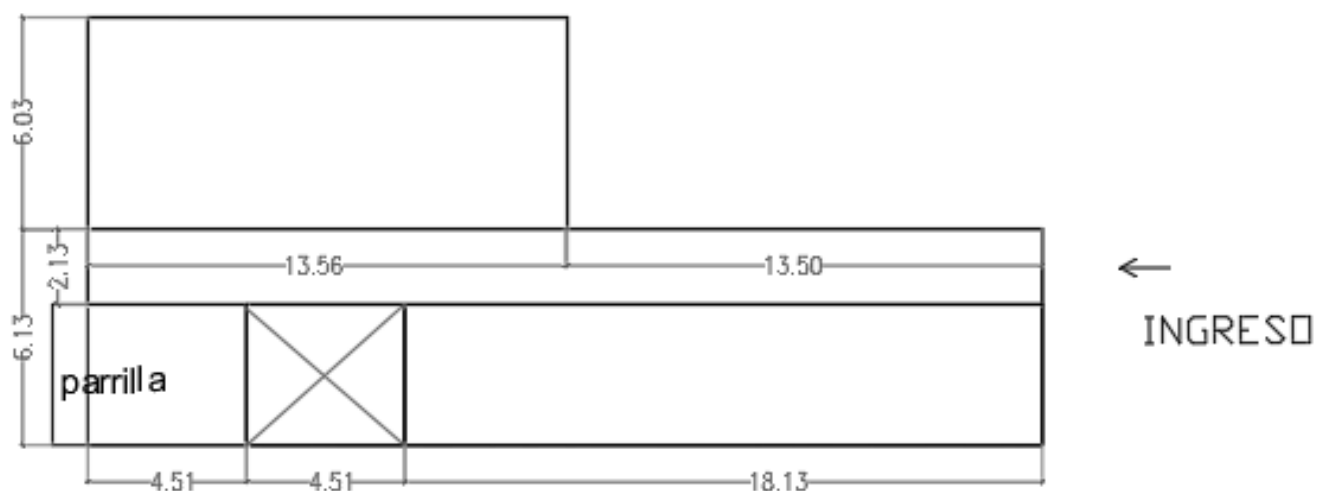
Planta de techos

- . Cubierta de hormigón armado en dos niveles de altura.
- . Mal estado general de las superficies y de las membranas en rollo.
- . Membrana en mal estado y gastada.
- . Paneles solares instalados en cubierta inferior.

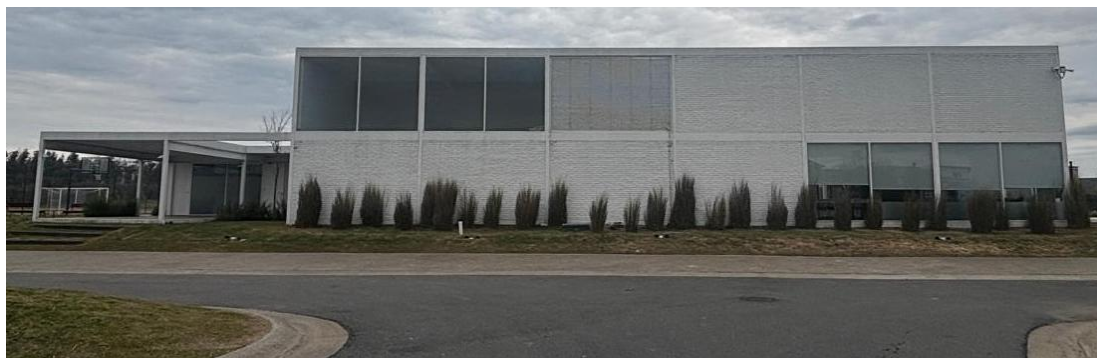
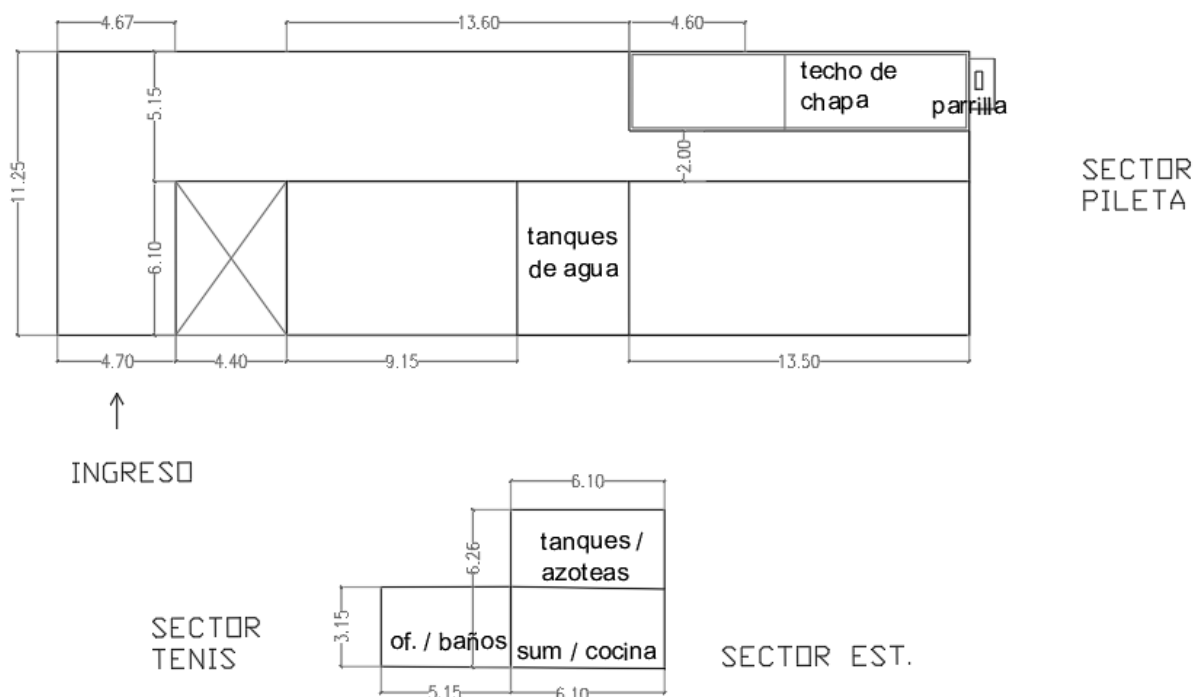
Planta de techos

- . Cubierta de hormigón armado en dos niveles de altura. Techo de chapa en semicubierto en sector parrilla.
- . Muy mal estado general de las superficies y de las membranas en rollo.
- . Membrana con mucha agua acumulada, levantada y muy gastada.

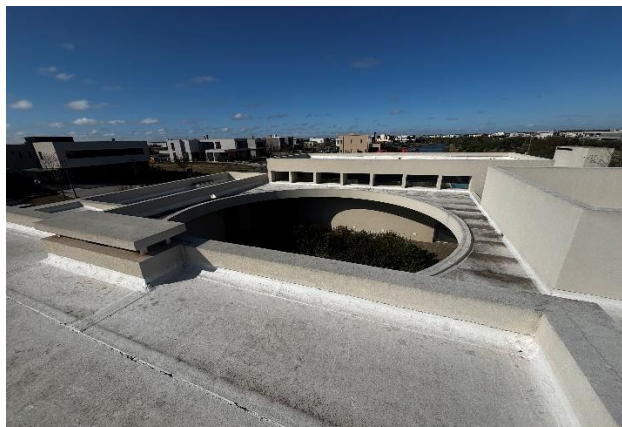
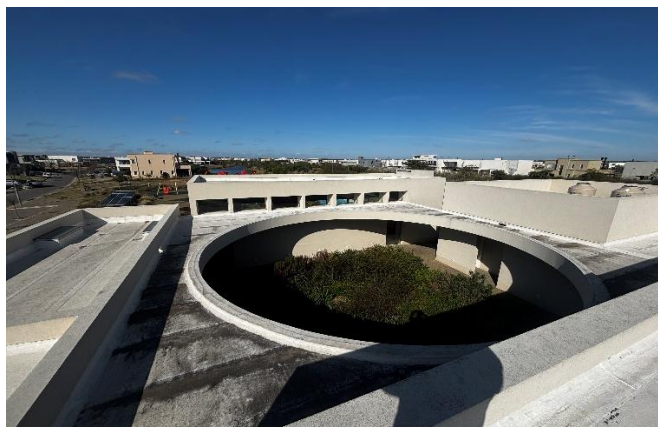
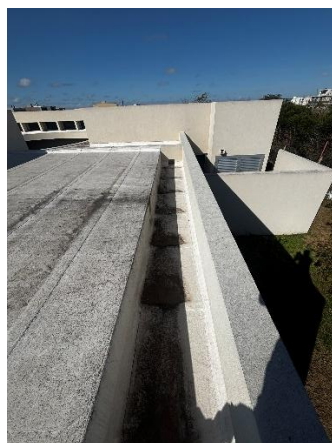
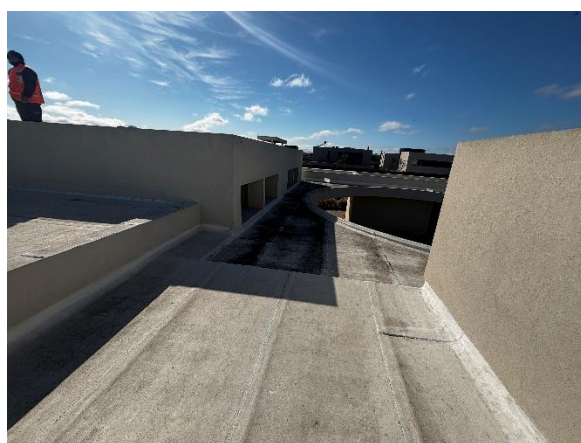
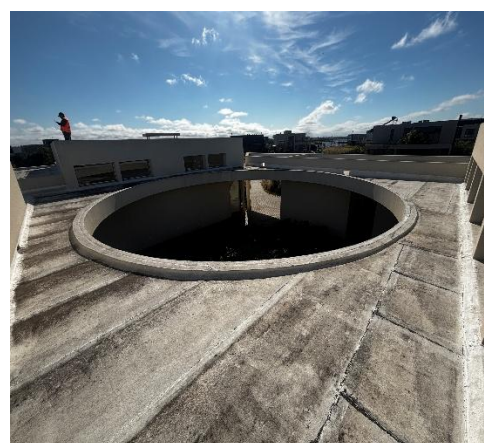
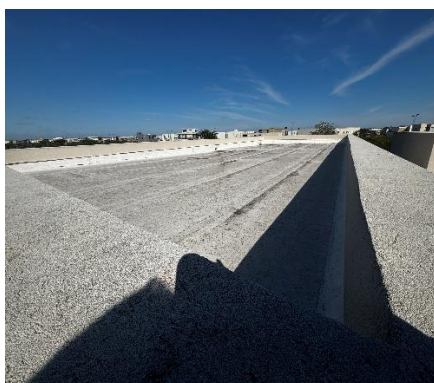
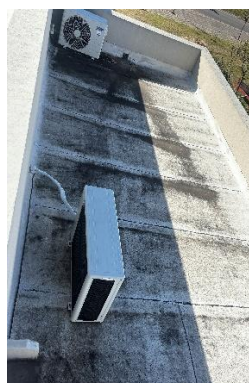
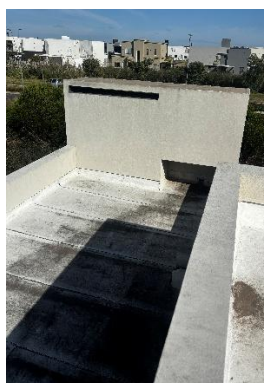
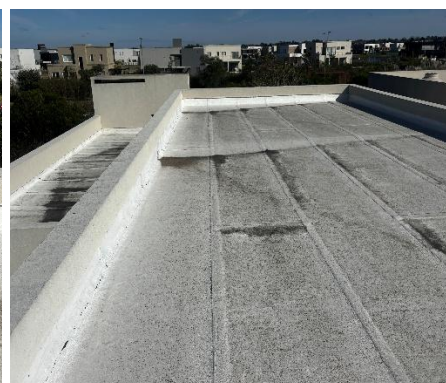
IMÁGENES DEL CLUB HOUSE DE COSTAS

- . Cubierta de hormigón armado en varios niveles de altura y en volúmenes.
- . Buen estado general de las superficies y de las membranas en rollo.
- . Membrana líquida pintada sobre superficie gastada.
- . Claraboyas rectangulares y rajadas vidriadas sobre baños en cubierta.
